Vozilo ima ugotovljene nekatere bistvene pomanjkljivosti.
Določena popravila so potrebna.

BMW 520d

VIN št.: WBAMX11070C887044

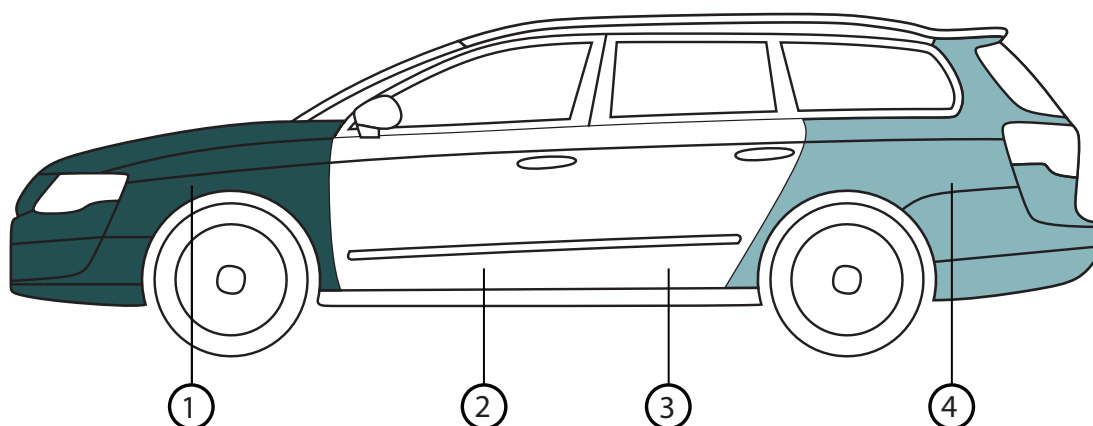
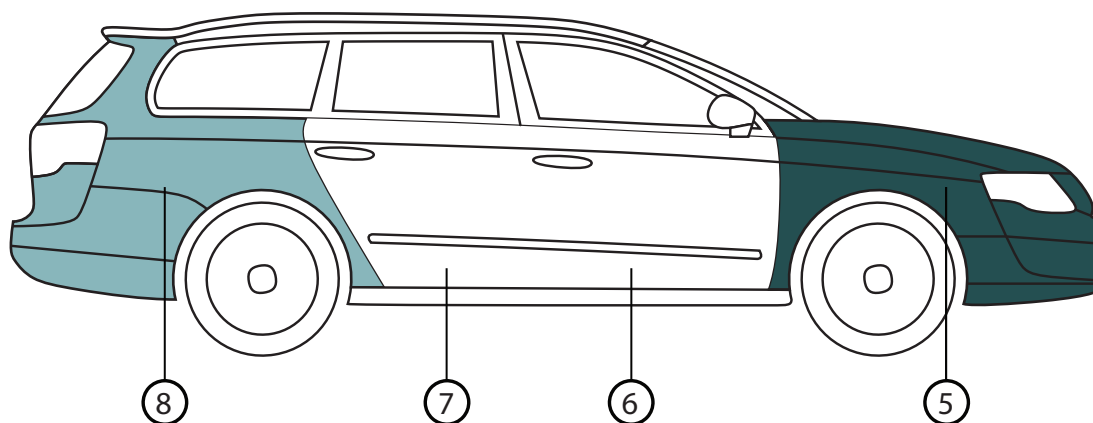
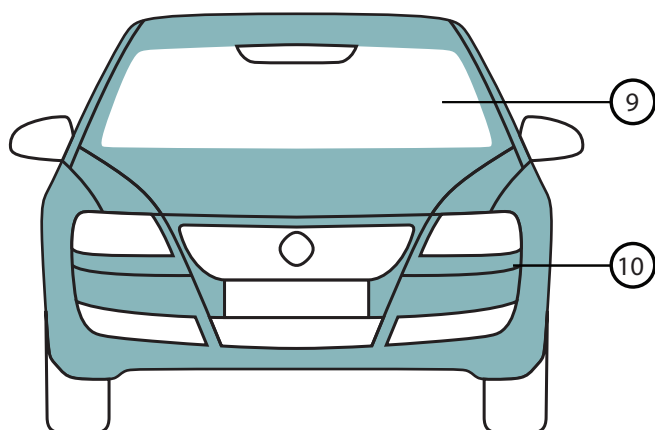
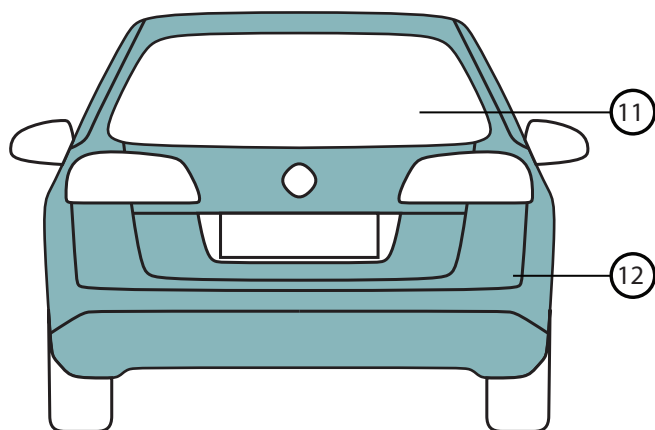
PREGLED ZUNANJOSTI

- Ličarska dela na prednji strani vozila (nanos laka 366 μm).
- Ličarska dela na zadnji strani vozila (nanos laka 389 μm).
- Možnost ličarskih del na levi in desni strani vozila (leva: 244 μm , desna: 223 μm).
- Vrata na vozilu niso bila izmerjena z merilcem debeline laka, saj gre za neznani material.
